二手车鉴定评估报告书

[2022]台天鉴评第111701号

浙**B393M8** 丰田雷凌双擎**1.8H GTM7181LHEVJM**

二手车鉴定评估报告

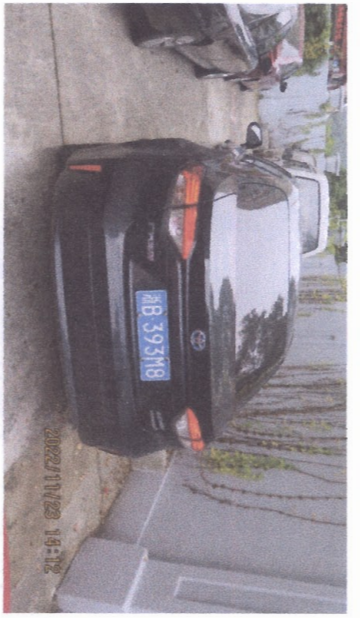
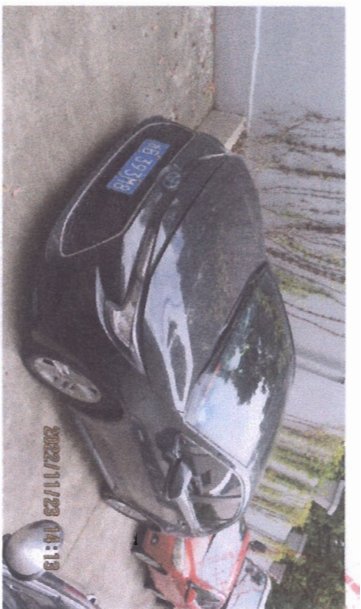
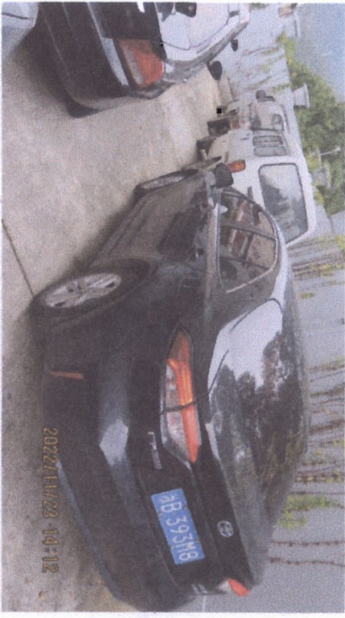
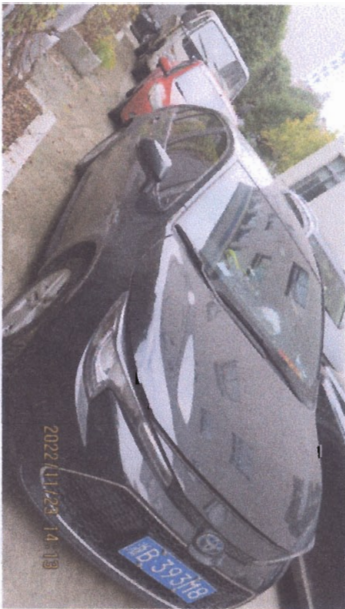
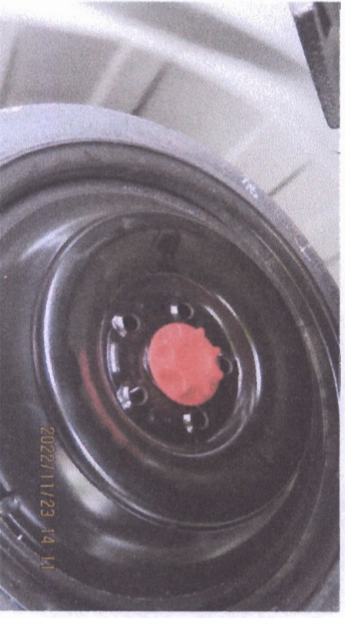
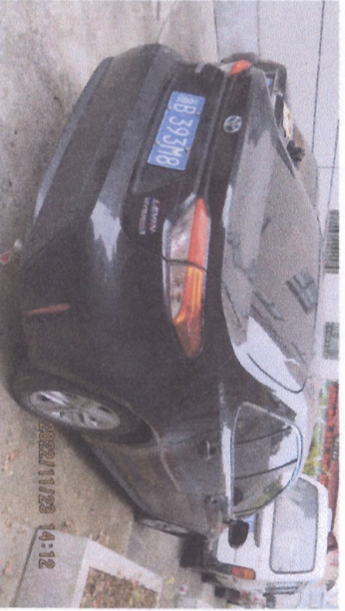
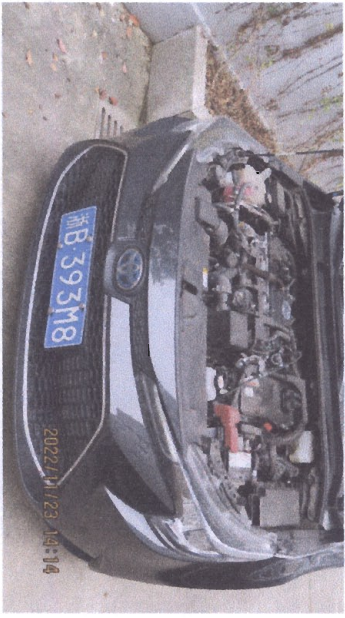
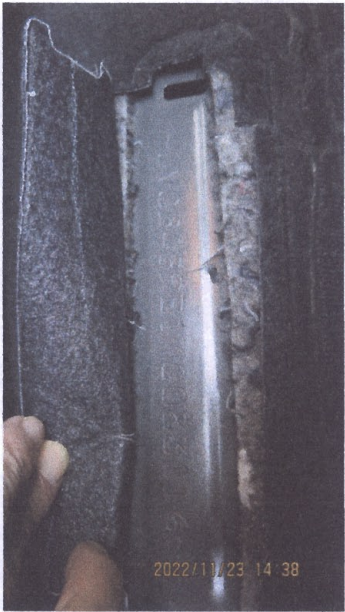
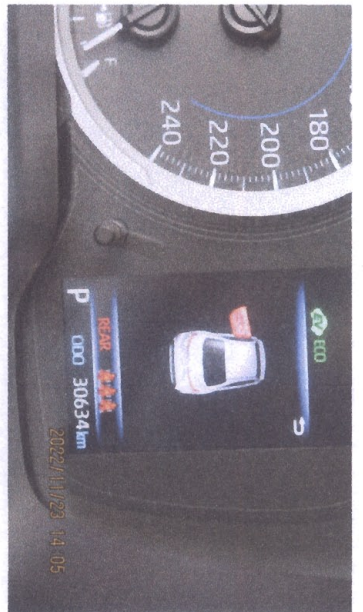
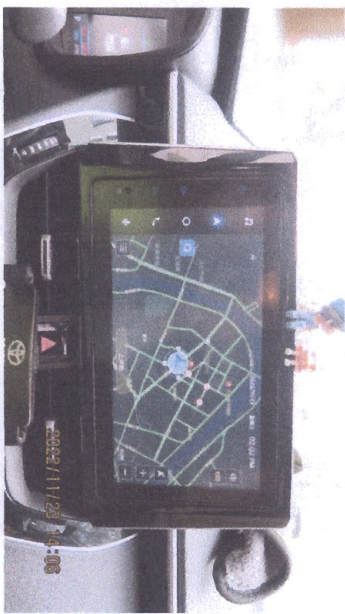
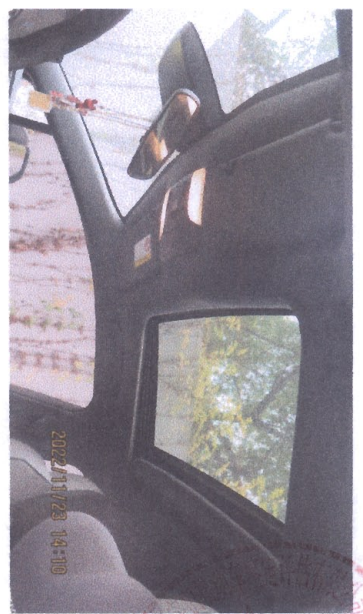
油B393MS 现场检测数据及控制数据分析

1	95.5	um	Fe
2	95.4	um	Fe
3	95.4	um	Fe
4	74.4	um	Fe
5	110	um	Fe
6	89.7	um	Fe

前层
左前叶

7	98.9	um	Fe
8	111	um	Fe
9	104	um	Fe
10	97.5	um	Fe
11	97.7	um	Fe
12	87.9	um	Fe

左前叶

13	87.2	um	Fe
14	78.8	um	Fe
15	87.9	um	Fe
16	88.2	um	Fe
17	93.6	um	Fe
18	82.1	um	Fe

左后叶

19	94.1	um	Fe
20	88.5	um	Fe
21	94.1	um	Fe
22	97.5	um	Fe
23	93.8	um	Fe
24	91.7	um	Fe

右后叶

25	111	um	Fe
26	98.7	um	Fe
27	92.7	um	Fe
28	180	um	Fe
29	158	um	Fe
30	148	um	Fe

右前叶

31	96.4	um	Fe
32	85.8	um	Fe

金属比层厚度控制分析:

右前叶比层厚度偏大, 导致比明显。
